R サンド 施工例④

Rサンド施工 令和6年11月11日 施工時間・180分 施工面積・11.5㎡

小山町内会 様 (秋田市豊岩小山)

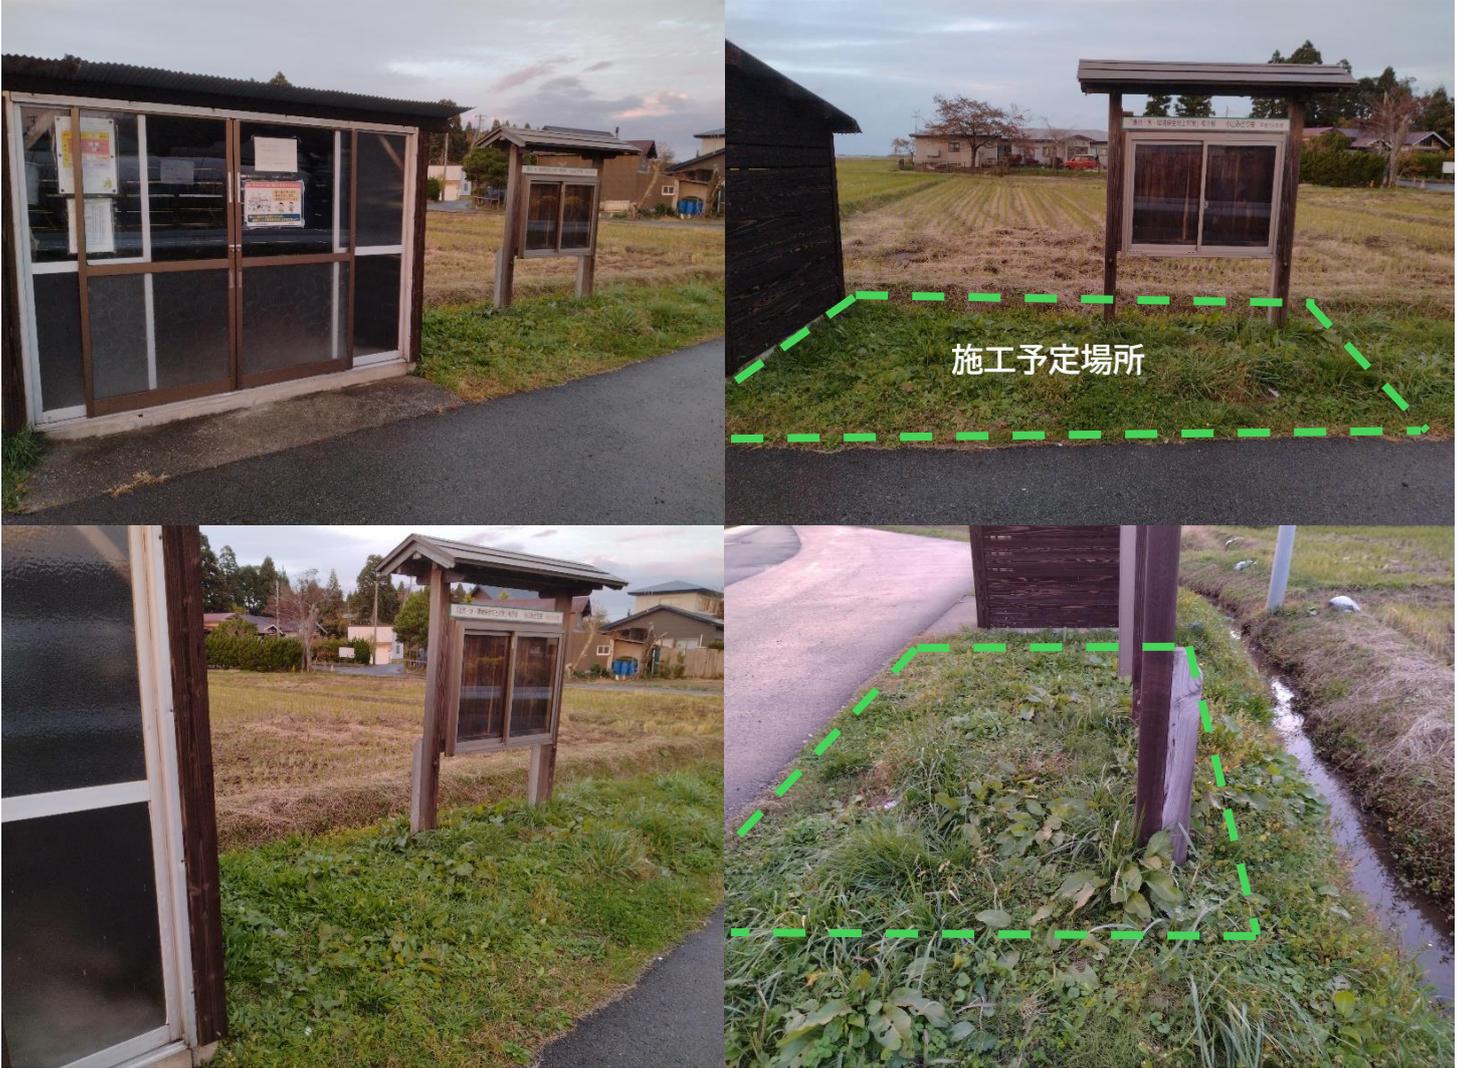
11/4 施工場所の全景

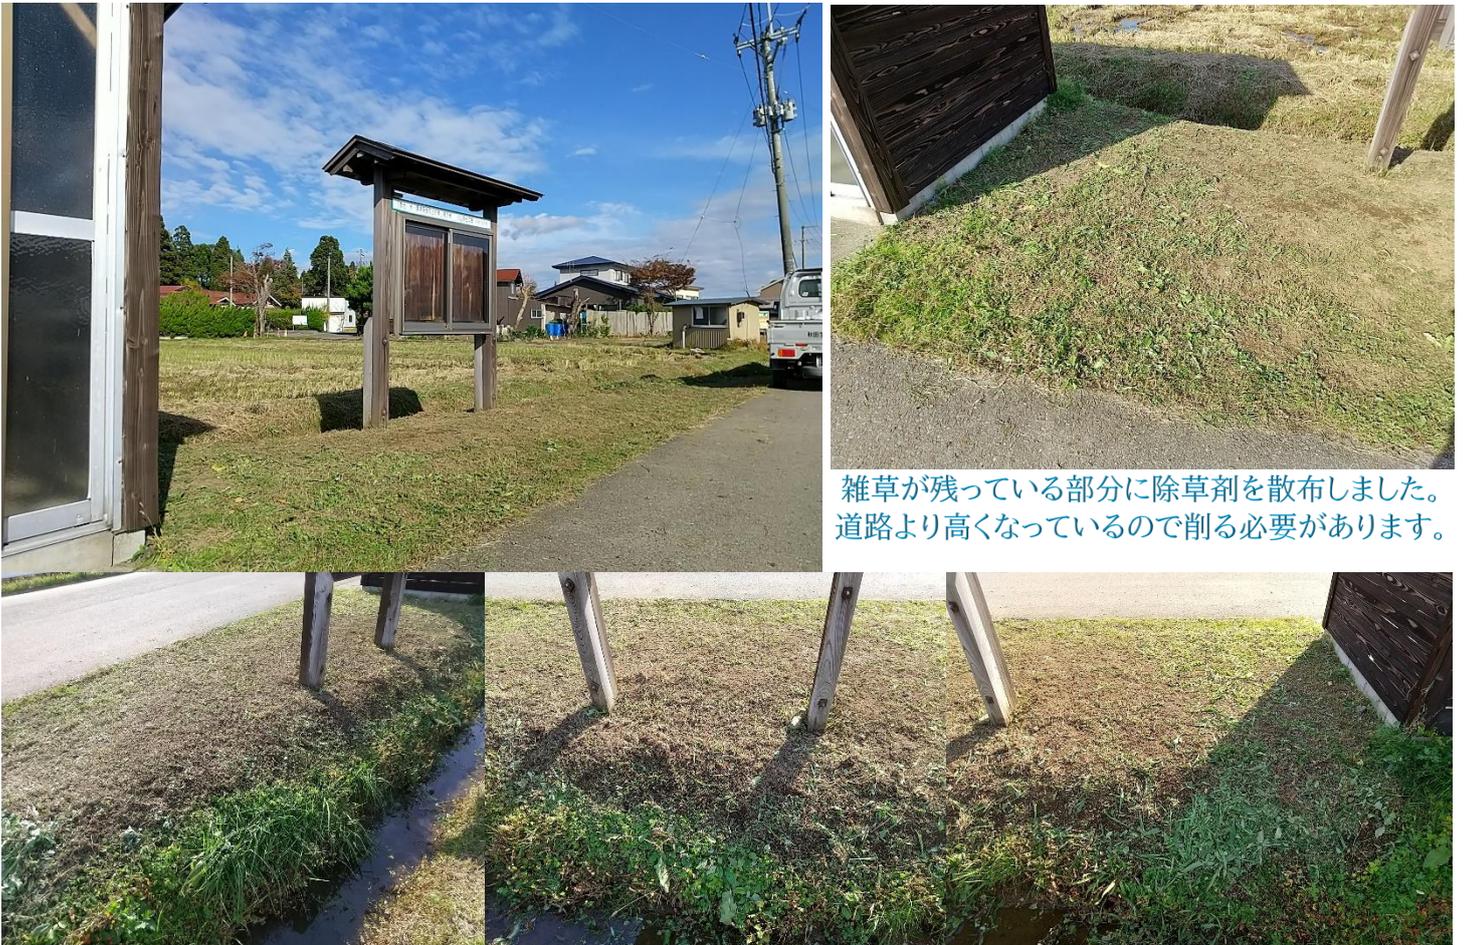
11/6 除草後の状態

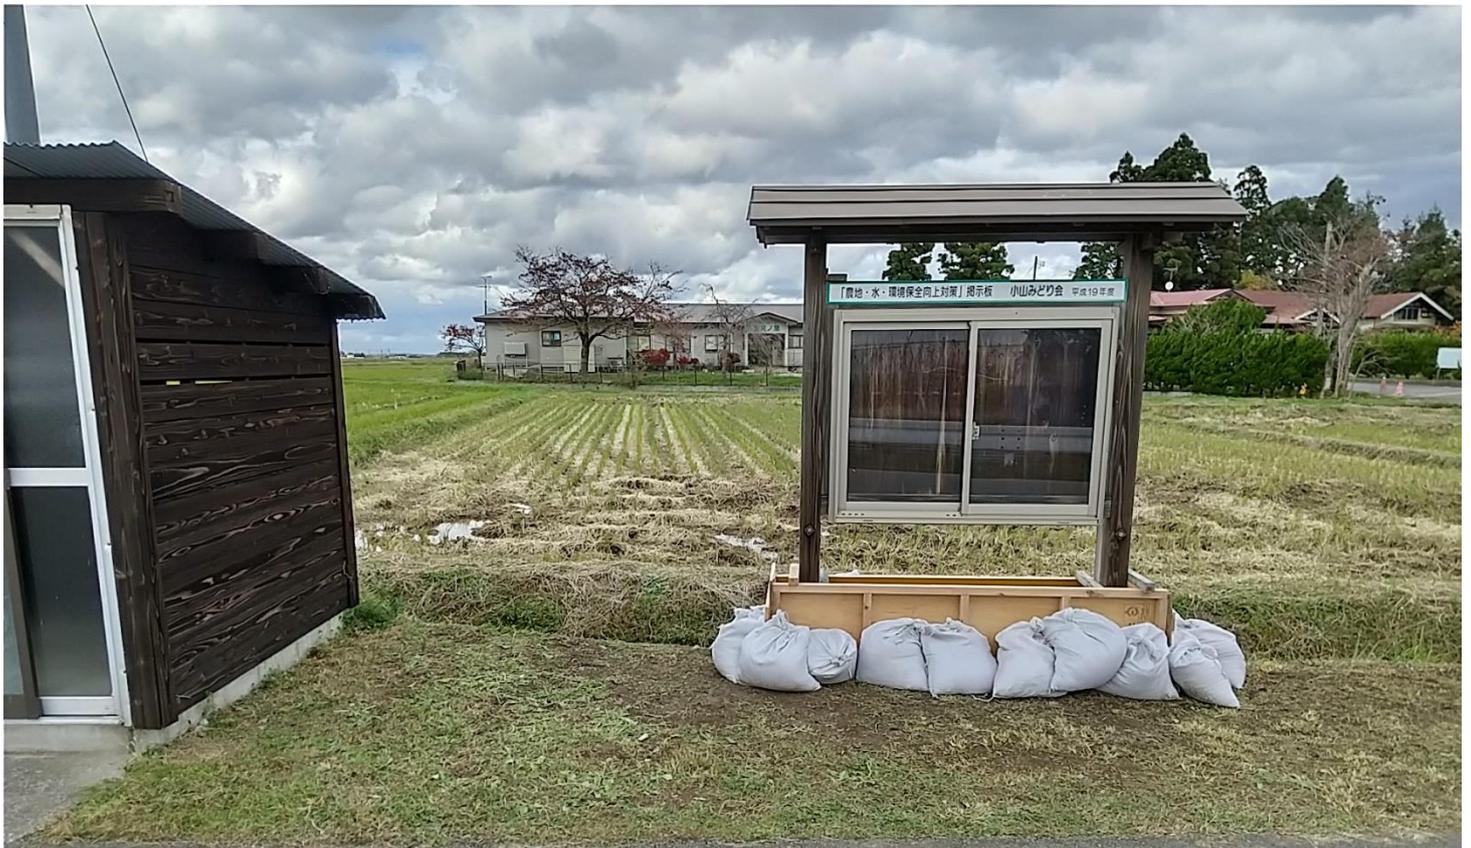
11/8 掲示板基礎コンクリート打設時
雑草はまだ枯れていません。Rサンド施工日まで枯れない場合は表面の雑草の除去が必要です。

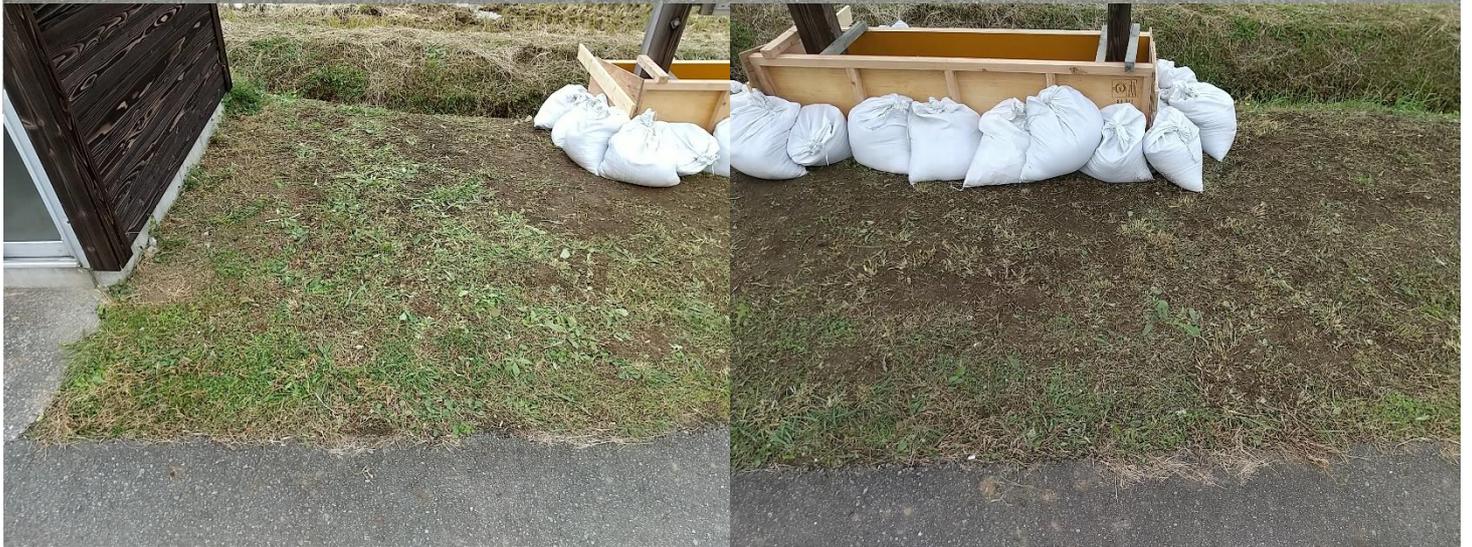
11月11日(月) 午前9時10分の現地の様子です。型枠を撤去して高い部分の土を除去します。
コンクリート上面が道路より少し高い(2cm位)だけで、5cmのRサンドの厚さを確保できないためです。

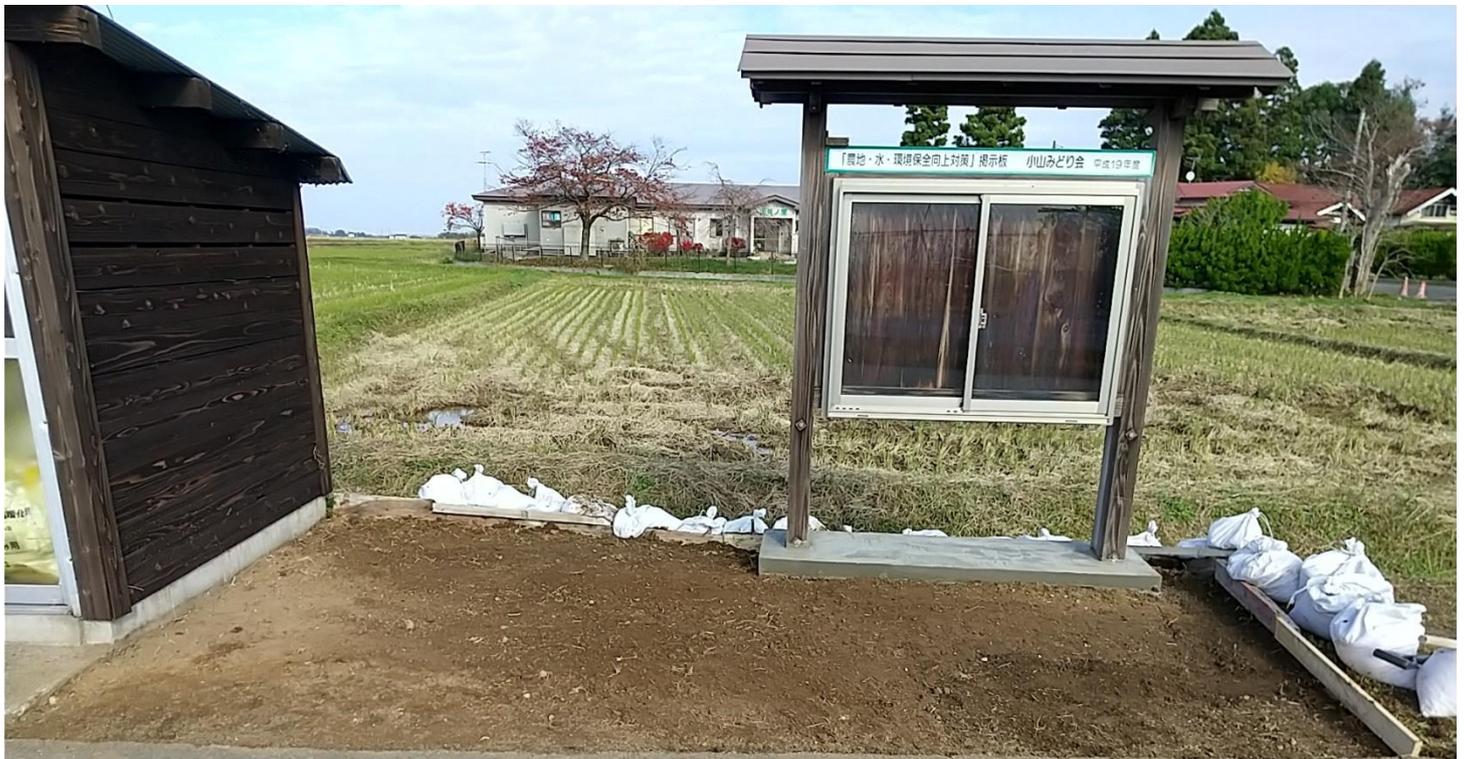
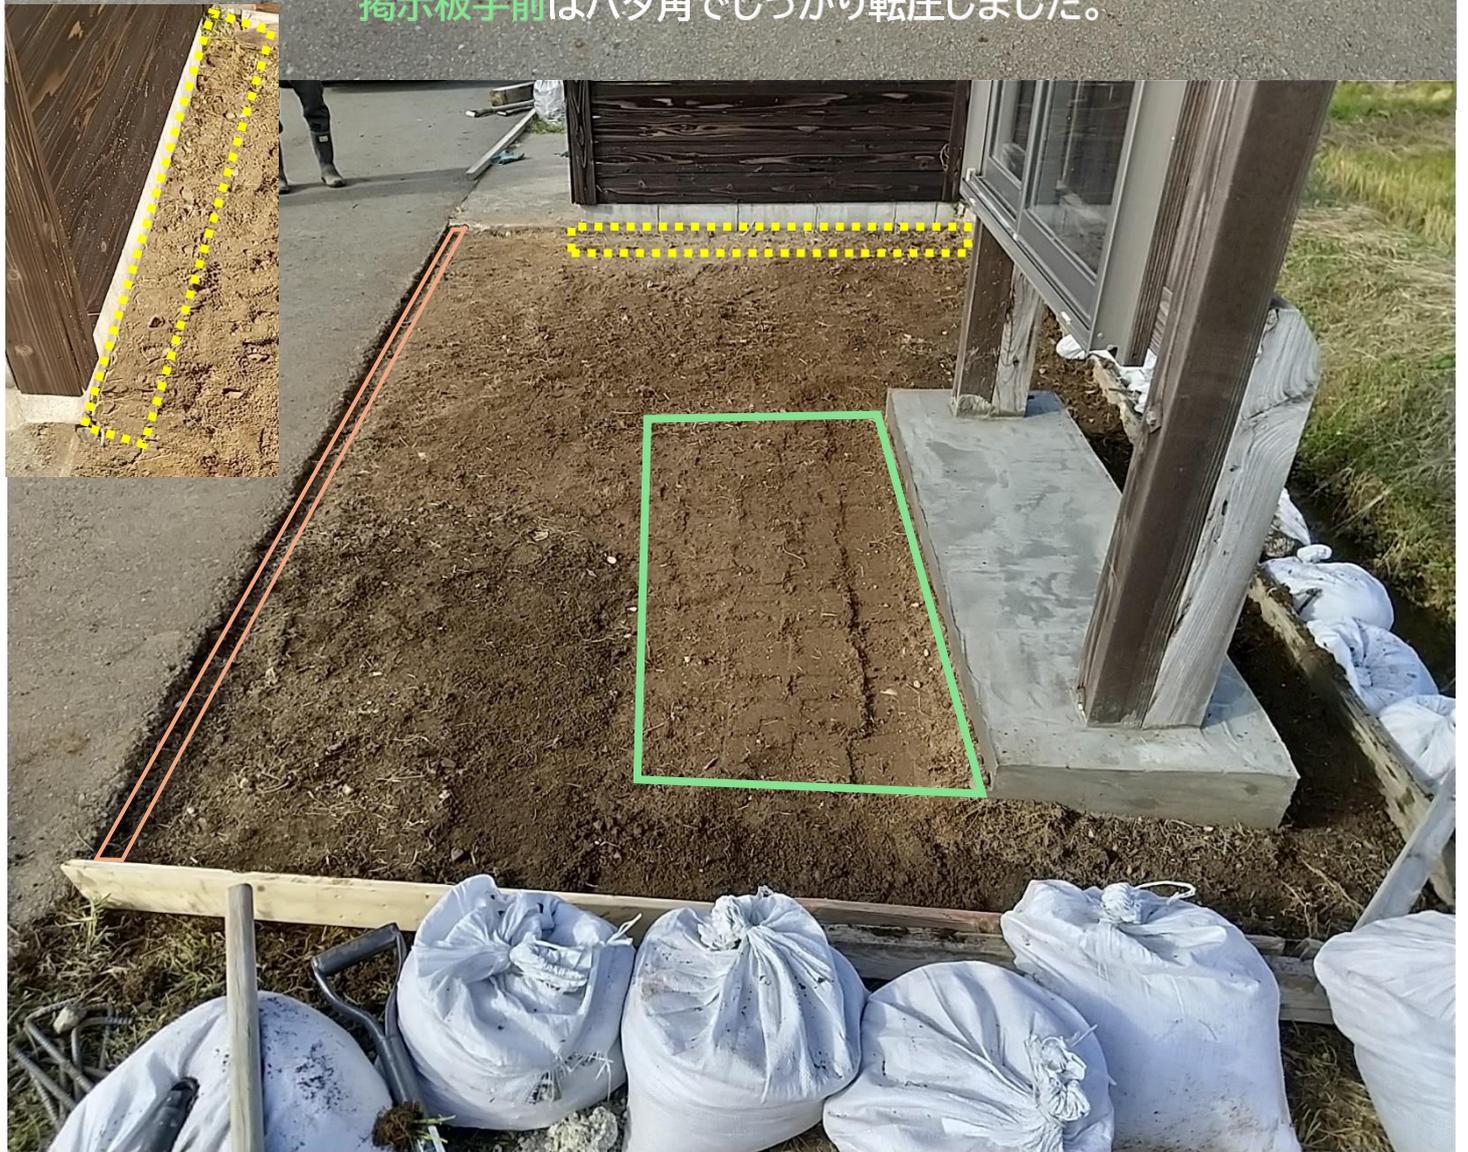
硬い粘土質の土に根が長い雑草が絡み合っていて除去に50分掛かりました。
ゴミ集積場コンクリート手前にはちぎれやすく茎のような雑草の根が残っています。
アスファルト舗装の下地に砕石が敷いてあり、掘削深さは3cm程度になりました。
掲示板手前はバタ角でしっかり転圧しました。

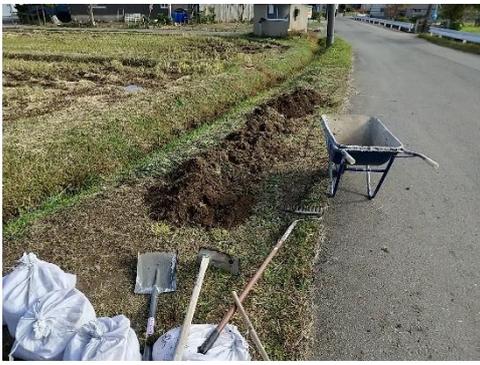
9:56 削り取った雑草を含む土

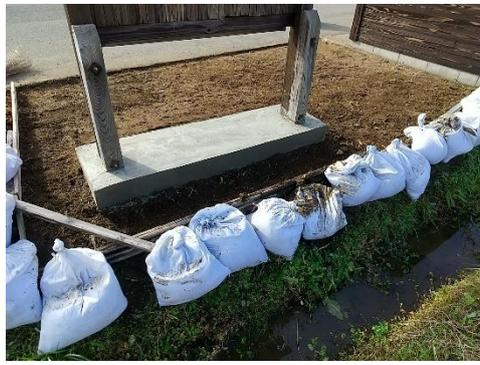
9:57 後ろの急斜面は土嚢で土留

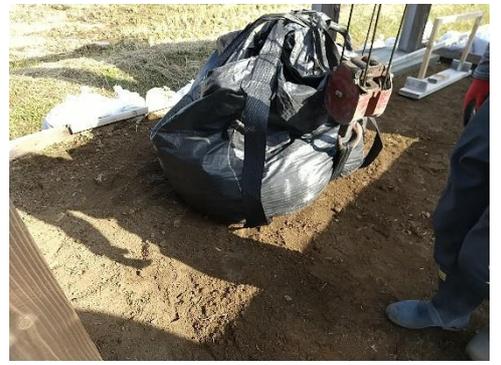
10:06 350kg フレコン投入

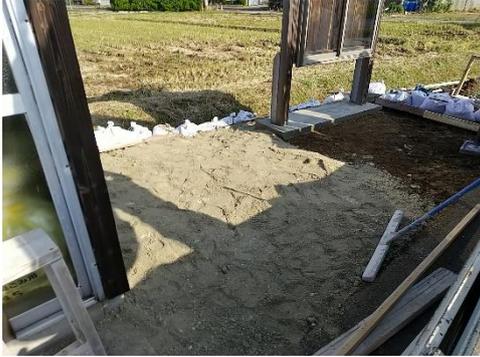
10:12 敷き均し

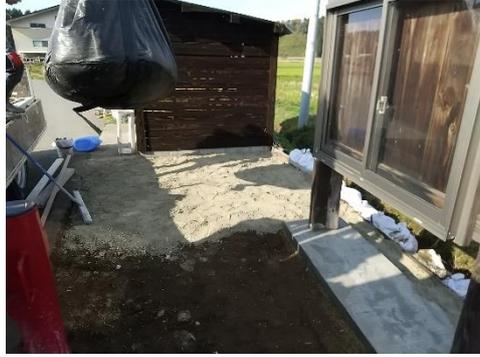
10:13 2つ目投入

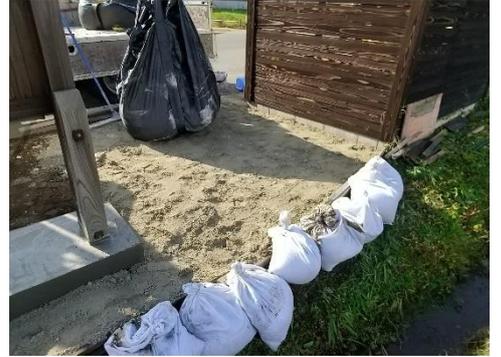
10:13 後ろ側から撮影

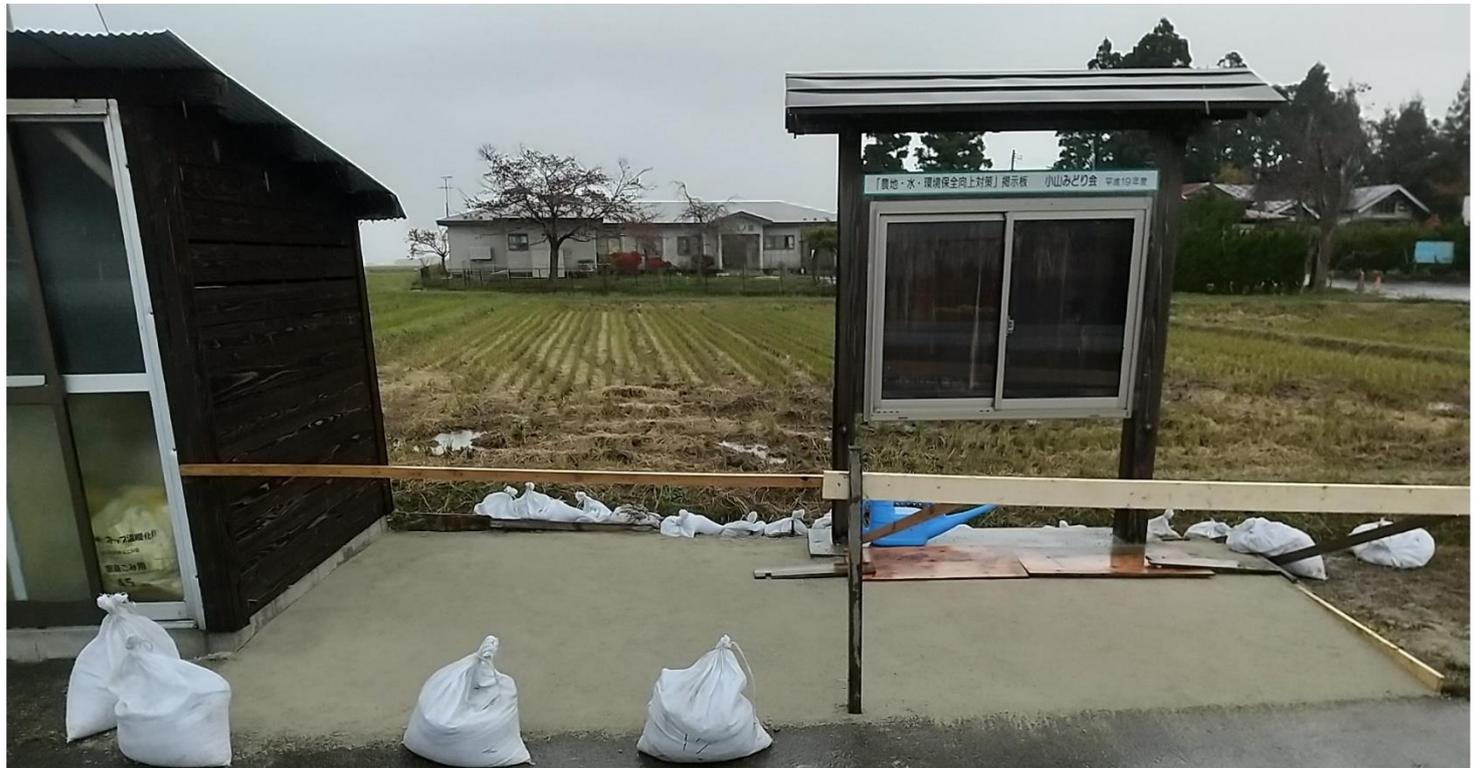
12:07 突然の豪雨で作業を中止、掲示板の雨だれでRサンドに穴が開くのを板で防止、仮バリケードを設置
アスファルトの境目部分が降雨によって変化するか様子を見るために写真を3枚撮影

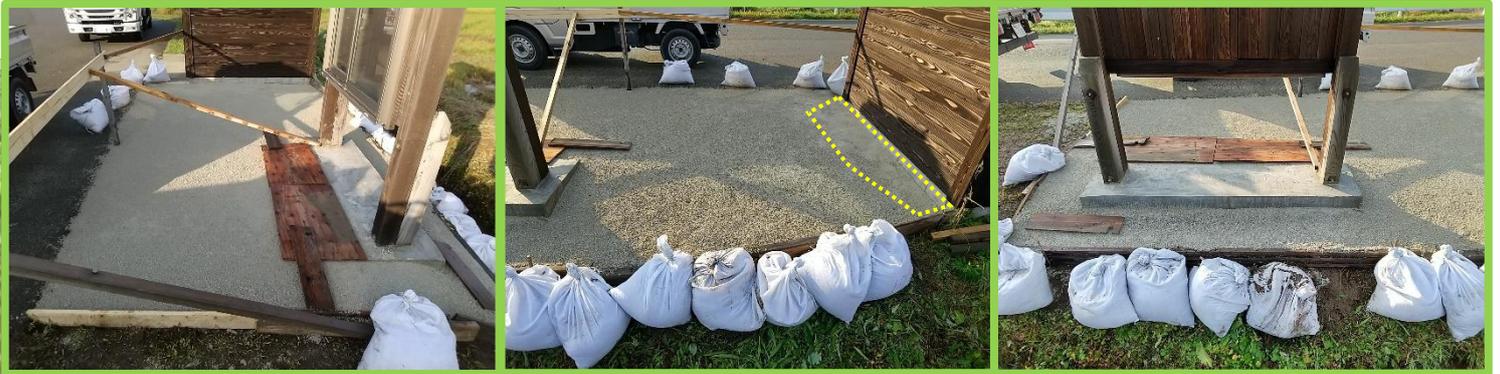
8:12 現場に到着
前日も激しい雨でRサンド全体が洗われて、表面の砂が少し道路に流れています。
ゴミ集積場の屋根の下は雨が当たらず、仕上げたままの状態です。
雨で洗われた方がコテ仕上げのムラが見えず綺麗に感じます。
Rサンドの上を歩いても足跡が付くことはありません。

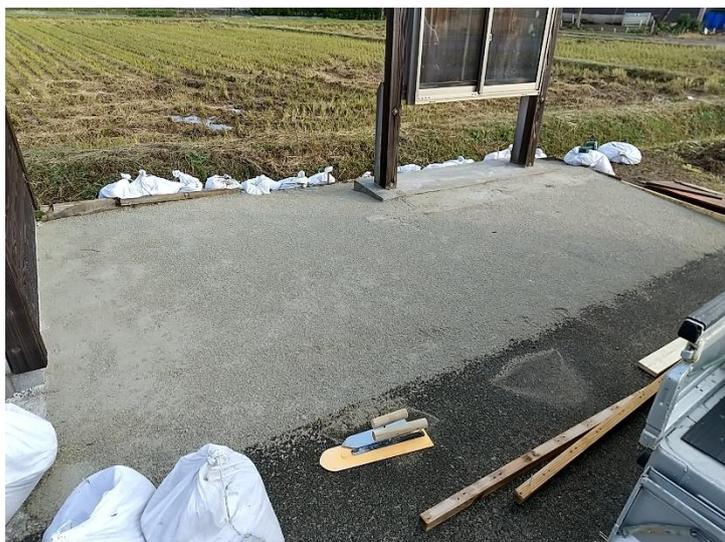
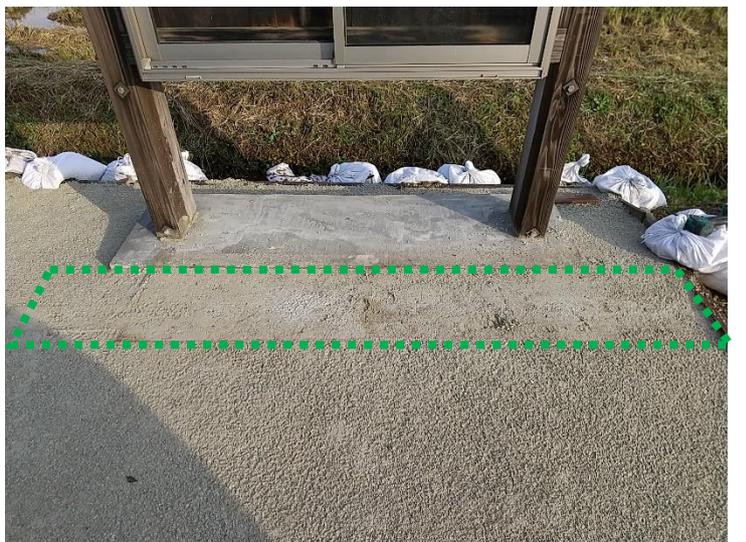
仮バリケードを外して、雨だれ箇所の板を取り除きました。

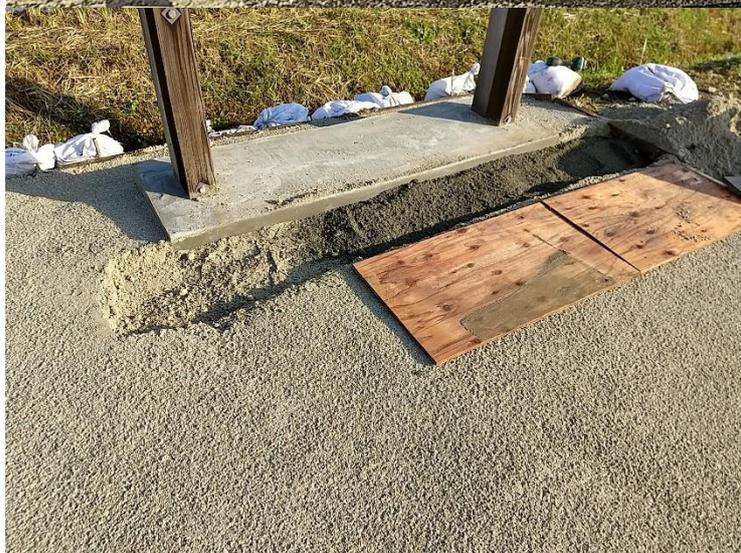
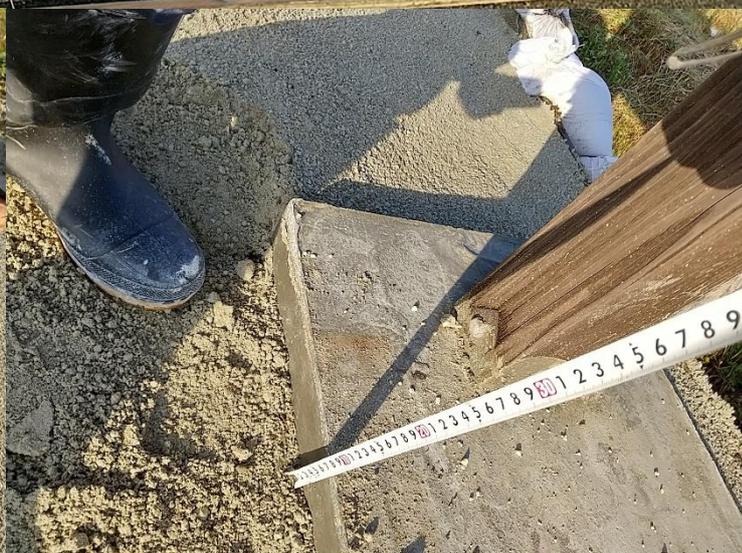
板を置いた部分をスコップで掘って固まる R サンドを入れます。R サンドの深さは 5~6 cm でした。

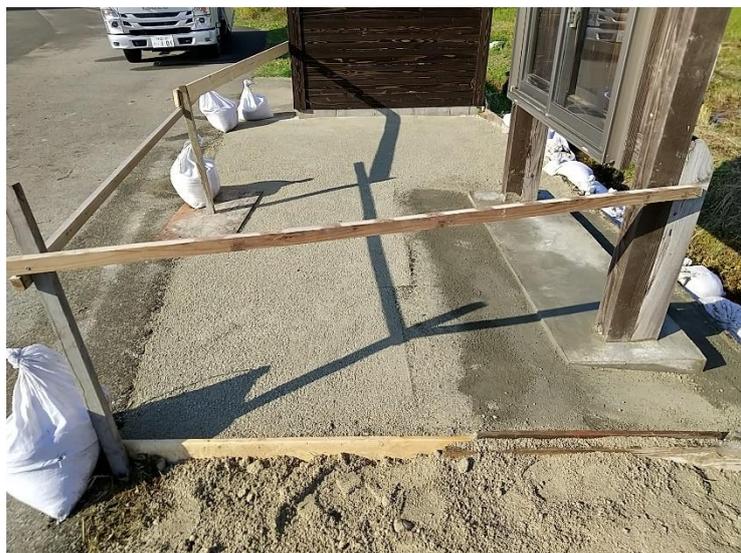
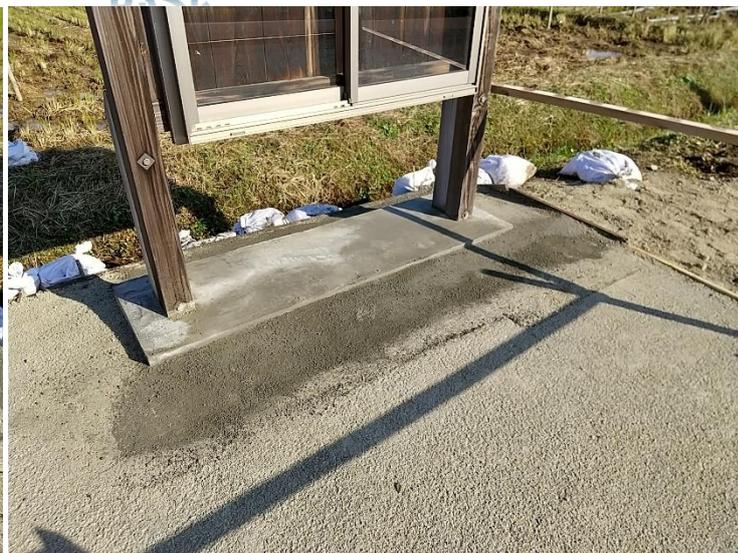
コテで叩いてからジョウロで少量散水しました。セメントを含んでいるので色が違います。この先の天気は晴れなので特に養生（板で雨だれ対策）はしませんでした。散水後、コテを使うと R サンドが附着して表面が凸凹になります。散水量が多いと表面の微粒分が流れ出しますので、噴霧器の方が良さそうです。ある程度固結した時点でバリケードと木枠を外しますが、車両の乗り入れは禁止とします。

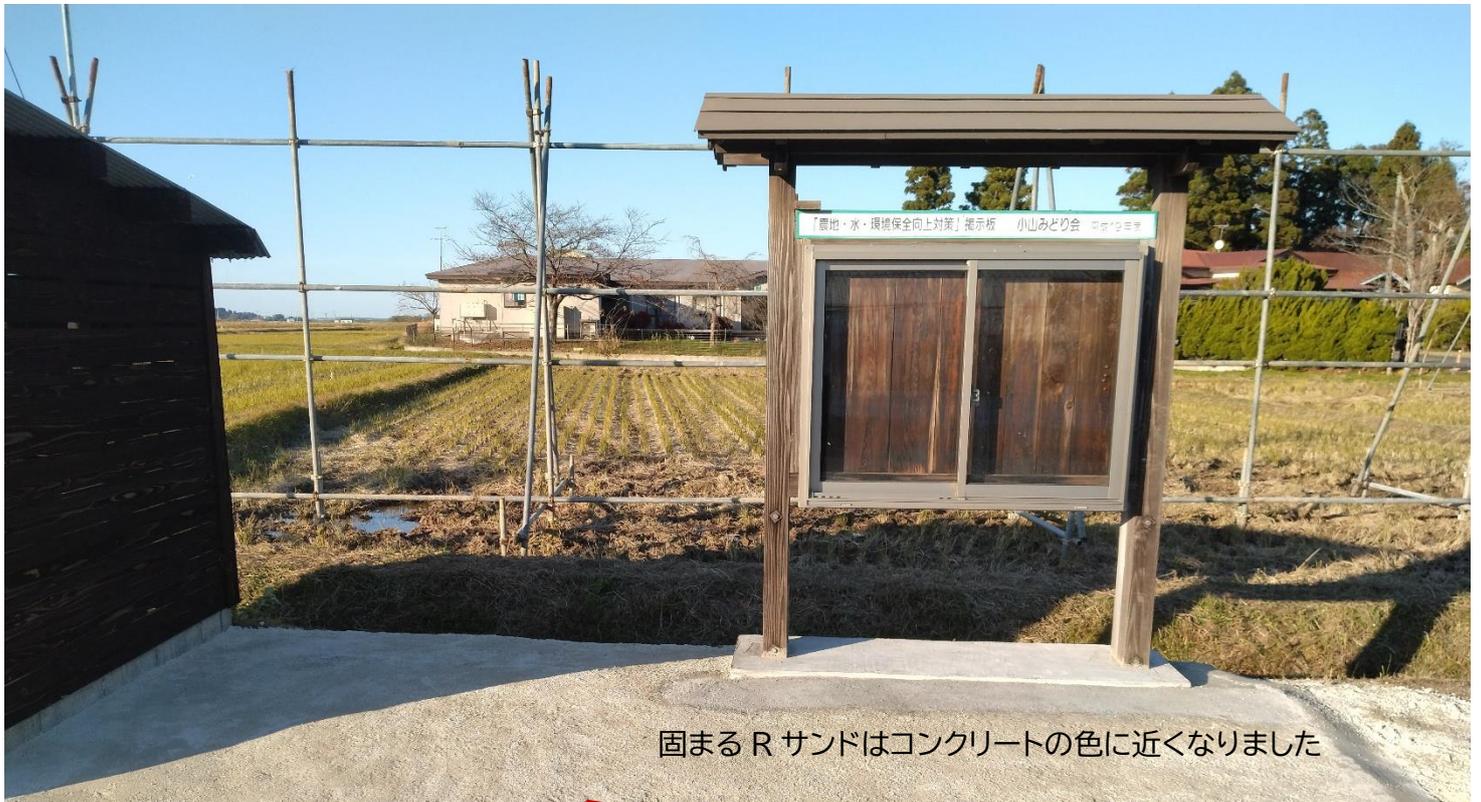
固まる R サンドはコンクリートの色に近くなりました

バリケードの板を置いた部分

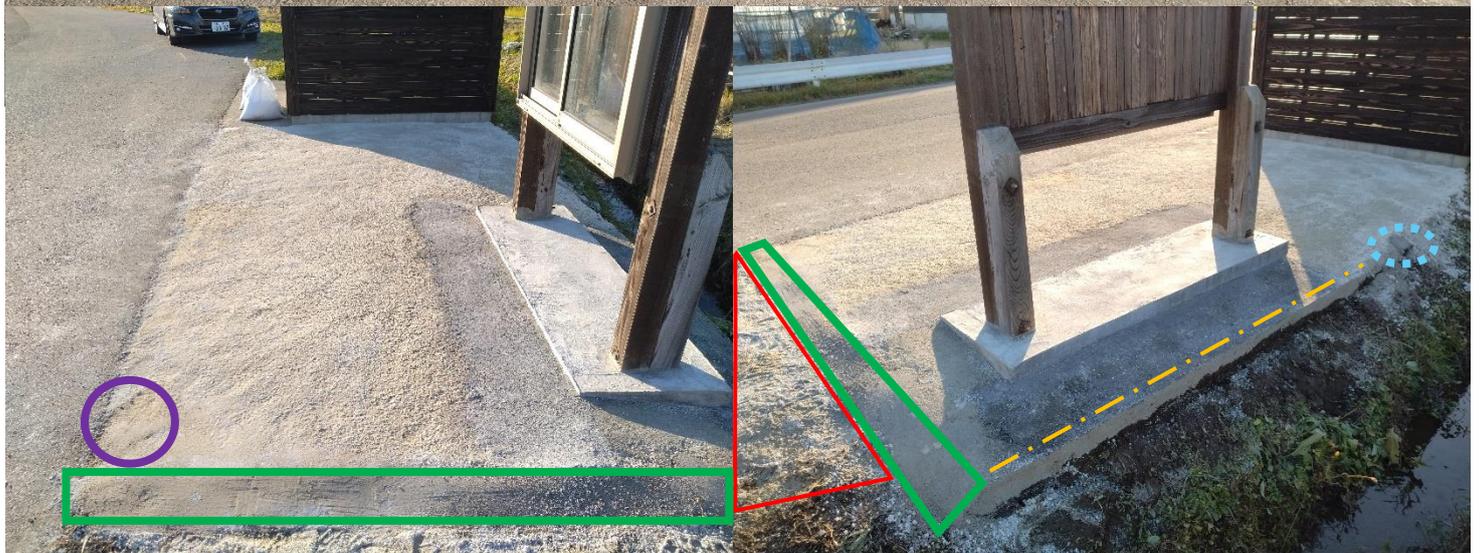
角に R サンドを足してコテで叩いて丸くしました。
○は未転圧で沈下したので補修しました。

後ろ側の木枠を撤去しました。傾斜は 30 度位です。
-.-.- はそのままにして角欠けの様子を見ます。

今回は施工途中（コテ仕上げ終了前）に降雨があり、表面の砂が洗われて大きな粒が剥がれました。11月16日午前中にほうきで集めて隣の土の部分に余った R サンドと一緒に敷きました。（写真は午後撮影）この部分は雑草の上に R サンドを薄く転圧なしで敷いたので雑草が生える可能性があります。
